Rückbau der Gebäudesubstanz und Sanierung des MKW-belasteten Bodens durch Aushub und off-site-Bodenbehandlung auf dem Gelände der H. Elges GmbH in Bielefeld

Auftraggeber: Fa. Schaeffler KG
Industriestraße 1 – 3, 91074 Herzogenaurach

Vorerkundung (z.T.), Sanierungskonzept, fachgutachterliche Bauüberwachung (altlastenbezogen): R & H Umwelt GmbH, Nürnberg

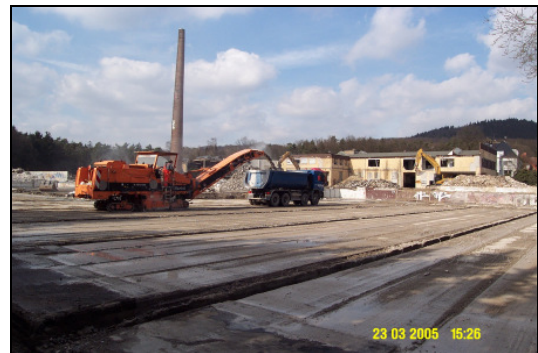
Abb. 2: Fräsarbeiten
