Rückbau eines abgebrannten Asylbewerberheimes in Hersbruck

Auftraggeber: Staatliches Hochbauamt Nürnberg II

**Vorerkundung, Sanierungskonzept,
Planung, Bauüberwachung:** R & H Umwelt GmbH, Nürnberg

Aufgabe: Kompletter Rückbau eines abgebrannten Asylbewerberheimes (3.000 m³ umbauter Raum) incl. qualifizierter Entsorgung unter Einhaltung des entsprechenden Arbeits-, Emissions- und Immissionsschutzes.

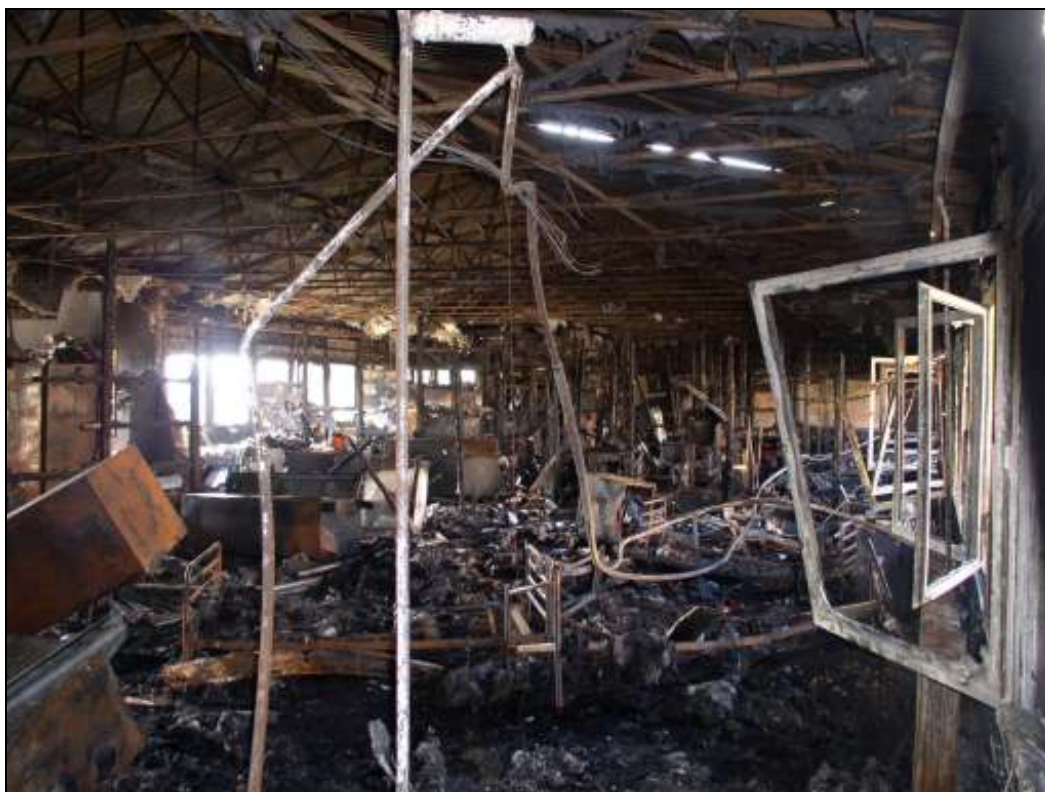
Abb. 1: Blick in das abgebrannte Gebäude

Im Februar 2003 brannte das Asylbewerberheim Hersbruck in der Amberger Straße 100 vollständig aus. Personen wurden dabei nicht verletzt. Aufgrund der Stärke des Brandes und der Hitzeentwicklung ist eine Wiederherstellung des Gebäudes nicht mehr möglich gewesen. Aus diesem Grund beauftragte das Staatliche Hochbauamt Nürnberg II die R & H Umwelt GmbH die erforderlichen Planungsleistungen zum vollständigen Rückbau inkl. Entsorgung/Verwertung zu erbringen.
